## Ataskaita apie tinklo tarpo būklę

Tinklo tarpas	Viršutinis šulinys	LK-175	Patikr. nr.	1
1,LK-175a LK-175	Apatinis šulinys	LK-175a	Patikr. data	2022.10.26
	Tikr. kryptis	Patikra prieš srovę

## Tinklo tarpo vaizdo ataskaita

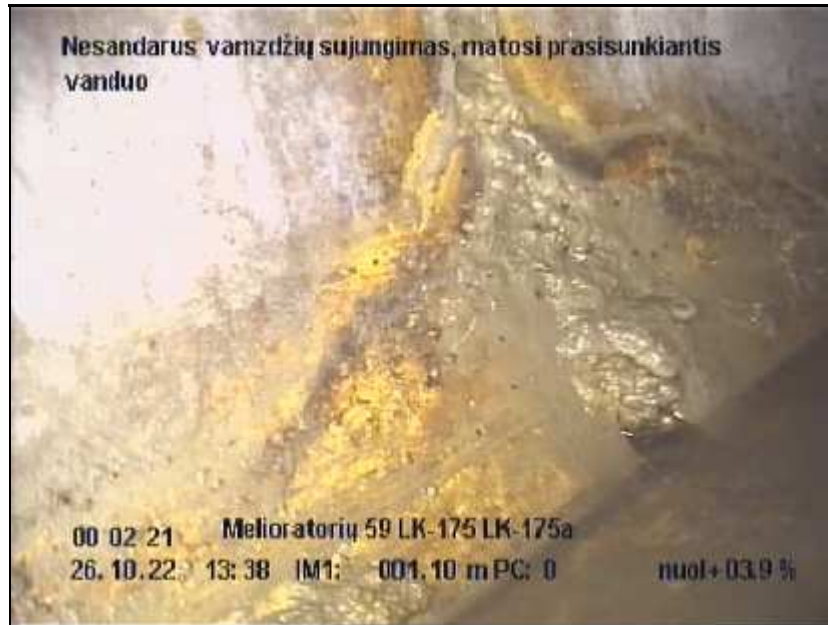
Nesandarus vamzdžių sujungimas, matosi prasisunkiantis vanduo

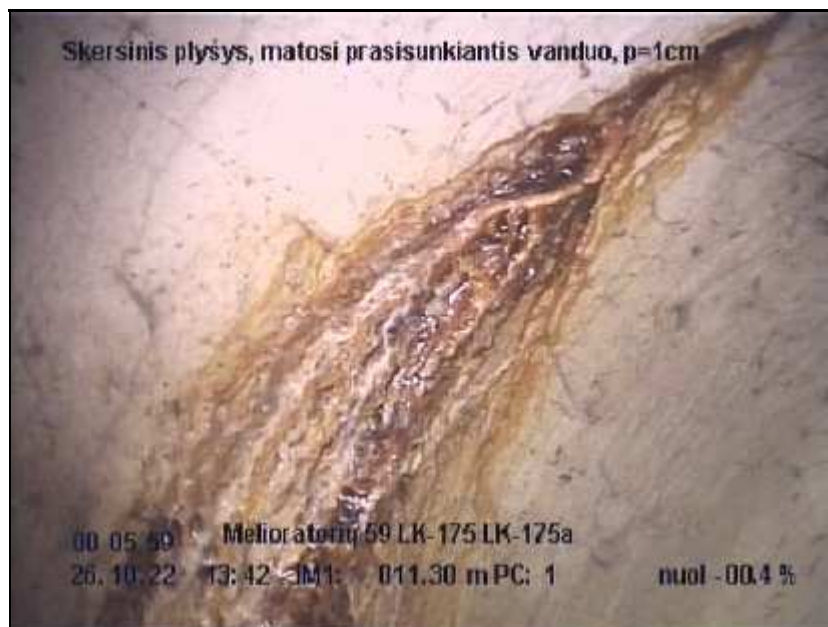
Skersinis plyšys, matosi prasisunkiantis vanduo, plyšio plotis = 1 cm

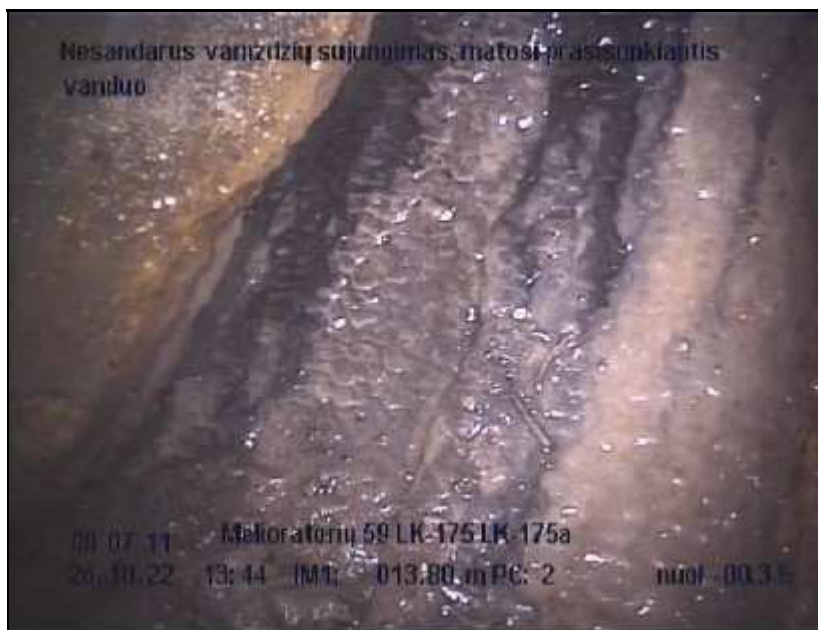
**Nuotrauka** **002**

Nesandarus vamzdžių sujungimas, matosi prasisunkiantis vanduo

**Bukle** **UCE-**

**Pažeidimu kl.** 4

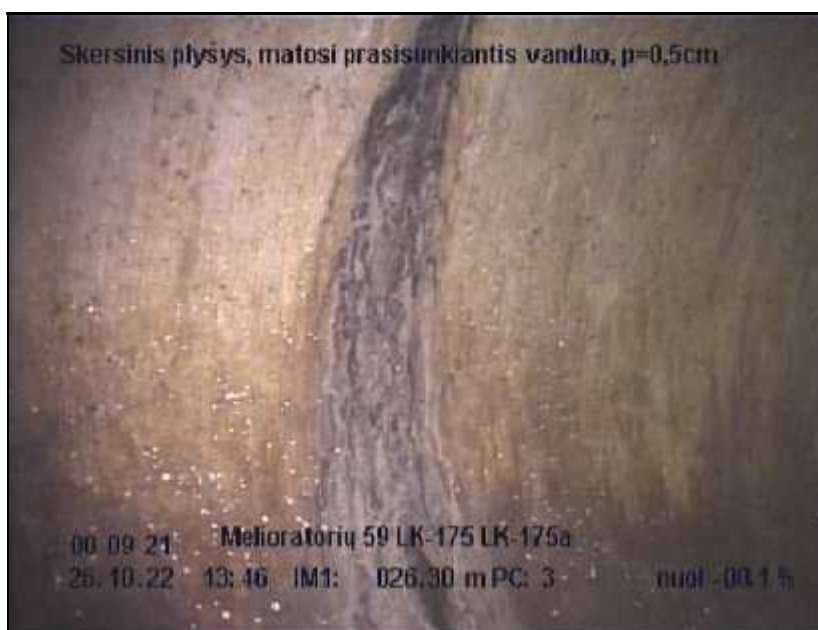
**Nuotrauka** **003**

Skersinis plyšys, matosi prasisunkiantis vanduo, plyšio plotis = 0,50 cm

**Bukle** **RQE-**

**Pažeidimu kl.** 3

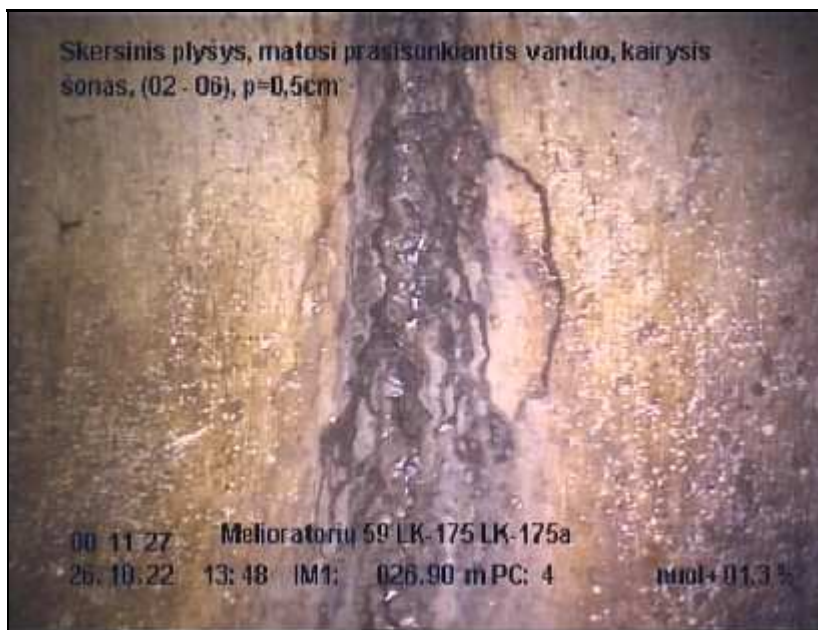
**Nuotrauka** **004**

Skersinis plyšys, matosi prasisunkiantis vanduo, kairysis šonas, plyšio plotis = 0,50 cm

**Bukle** **RQEL**

**Pažeidimu kl.** 3

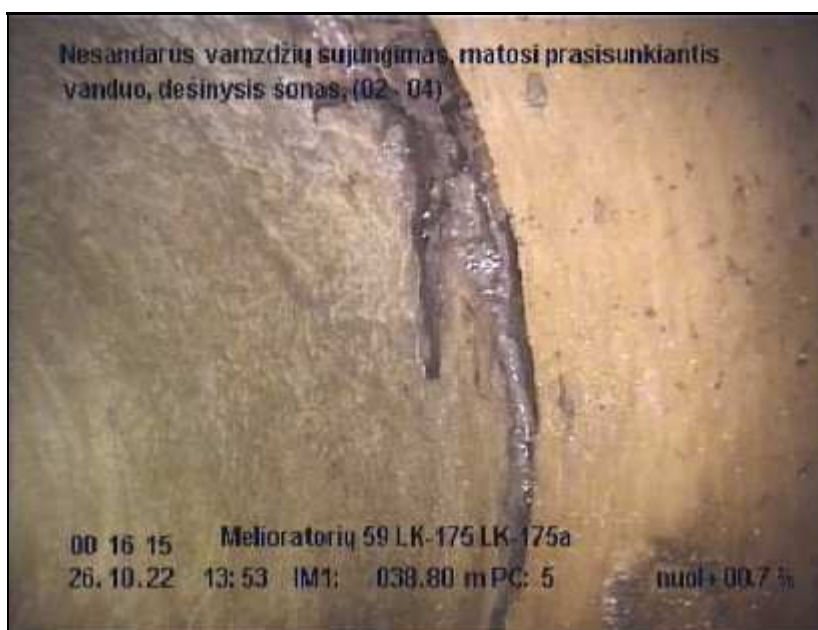
**Nuotrauka** **005**

Nesandarus vamzdžių sujungimas, matosi prasisunkiantis vanduo, dešinysis šonas

**Bukle** **UCER**

**Pažeidimu kl.** 3
